# Toegankelijk Drimmelen

Uitvoeringsplan GoeieStoepkesRoutes

Gemeente Drimmelen 2020

*Titel* Toegankelijk Drimmelen. Uitvoeringsplan GoeieStoepkesRoutes  
*Rapportnummer* DRI\_2019\_01\_R01\_D1  
*Datum* januari 2021  
*Status* Definitief (aangepast)

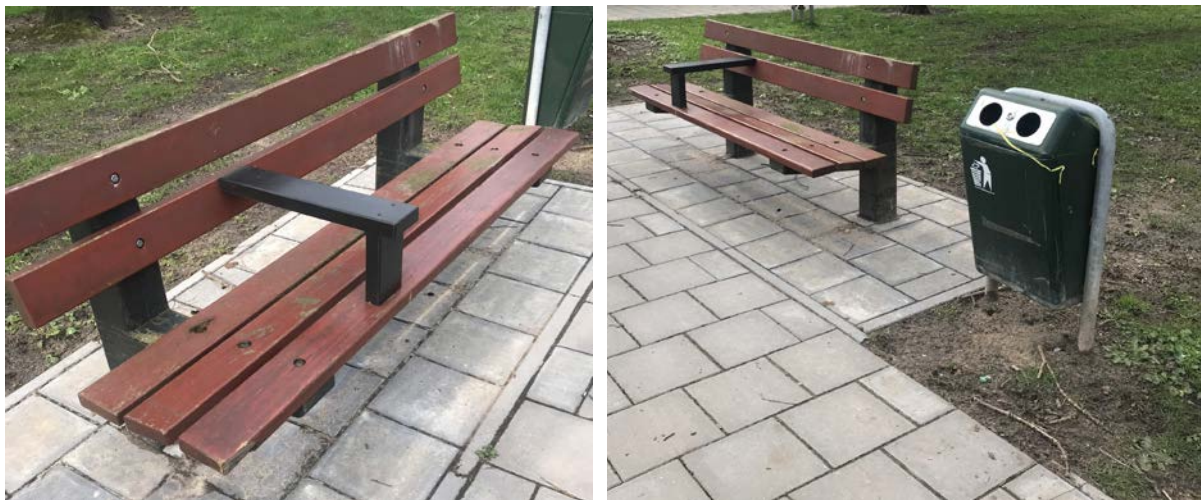
Figuur 2: Een voorbeeld van een goed ingerichte rustplaats waarbij een bestaand bankje op eenvoudige wijze is aangepast (Polanenstraat, Terheijden)

Op GoeieStoepkesRoutes moet om de 200 meter een rustvoorziening aanwezig zijn. Op veel plaatsen is dit nu niet het geval. We adviseren daarom het aantal bankjes langs de routes uit te breiden, daarnaast zullen bestaande bankjes worden aangepast wanneer hier nog geen arm – en/ of rugleuning aanwezig is. Bestaand meubilair kan hiertoe eenvoudig worden aangepast (zie onderstaand figuur).

Een rustplaats moet staan op een verhard oppervlak en naast een bankje dient een vrije ruimte beschikbaar te zijn van minimaal 1,20 meter ten behoeve van een rolstoel. Wanneer een afvalbak geplaatst is dient de inwerpopening vanaf de verharding bereikbaar te zijn.

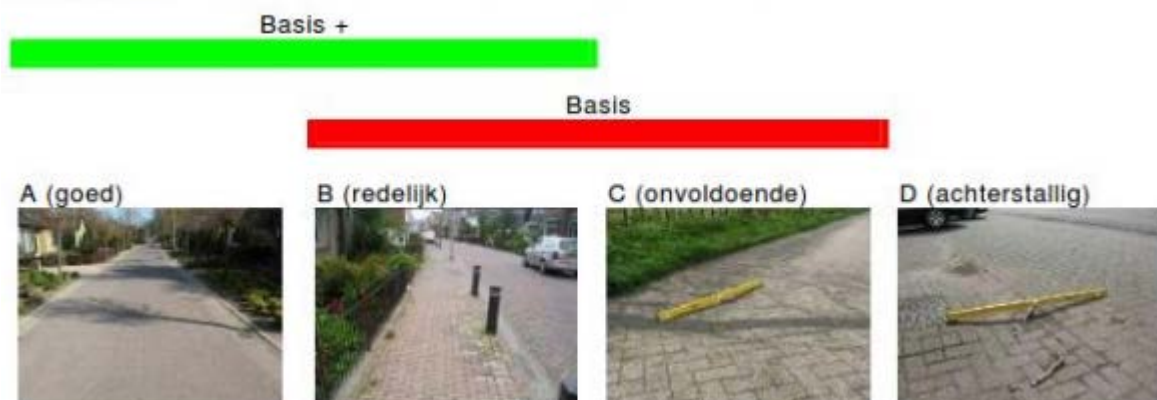
Figuur 3: Beeldkwaliteit verhardingen gemeente Drimmelen (bron: Beleids- / beheerplan wegen - Gemeente Drimmelen)

Gezien de uitgangspunten van het handboek toegankelijkheid waarbij eisen gesteld worden aan maximale voegwijdte en onregelmatigheden van trottoirs dan is het de vraag of onderhoudsniveau B voor deze routes volstaat. Uitgaande van de CROW-systematiek beeldkwaliteit dan is onderhoudsniveau A of A+ een beter passend onderhoudsniveau. We adviseren om het onderhoudsniveau op de GoeieStoepkesRoutes daarom uit te voeren op een hoger kwaliteitsniveau. Dit betekent dat er strengere eisen van toepassing zijn en dat in de praktijk onderhoud meer frequent wordt uitgevoerd.

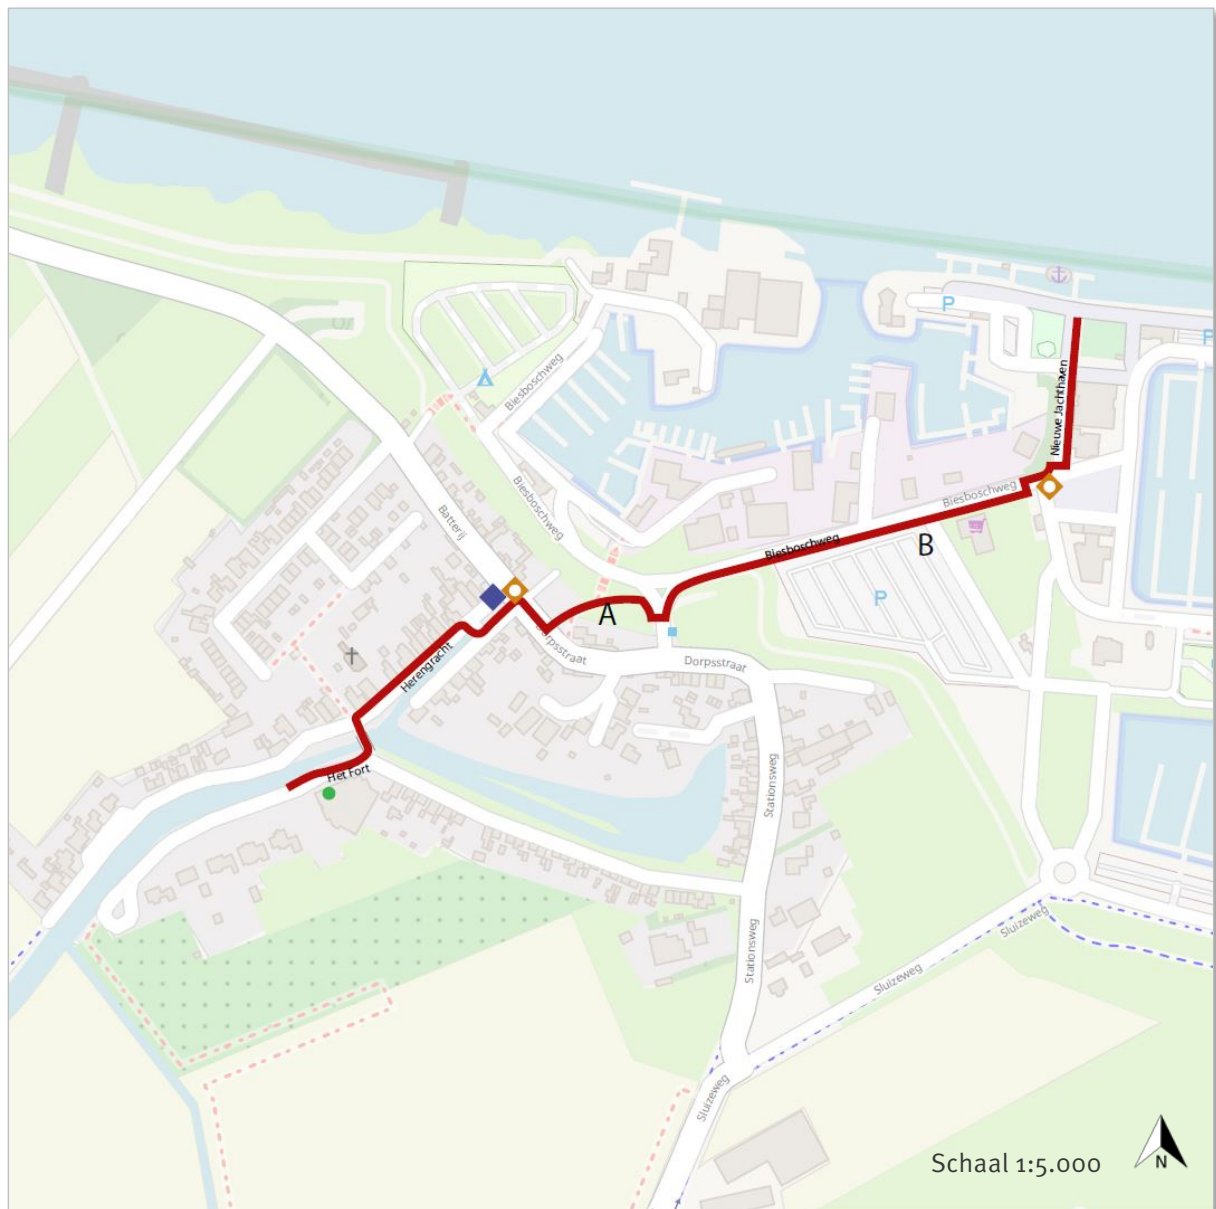
Kaart 7: Overzicht maatregelen Drimmelen

- Routes**
- Prioritaire route (enkel)
  - Prioritaire route (dubbel)
- Trottoirs en voetpaden**
- Verbreden looproute tot minimaal 1,80 meter
  - Aanpakken onregelmatigheden
  - Aanpassen afschot in dwarsrichting tot 2%
- Oversteeklocaties**
- ◆ Realisatie drempelplateau op kruispunt
  - ◆ Realiseren drempel (eventueel met plaatselijke vernauwing) ten behoeve van rechte oversteek
  - ◆ Oversteken met behulp van afritconstructies (helling minimaal 1:10)
  - ◆ Realiseren oversteek met tussenplateau
  - ◆ Aanpassen afritconstructies bij woningen
  - ◆ Toevoegen waarschuwingsmarkering bij oversteek
- Zitplaats

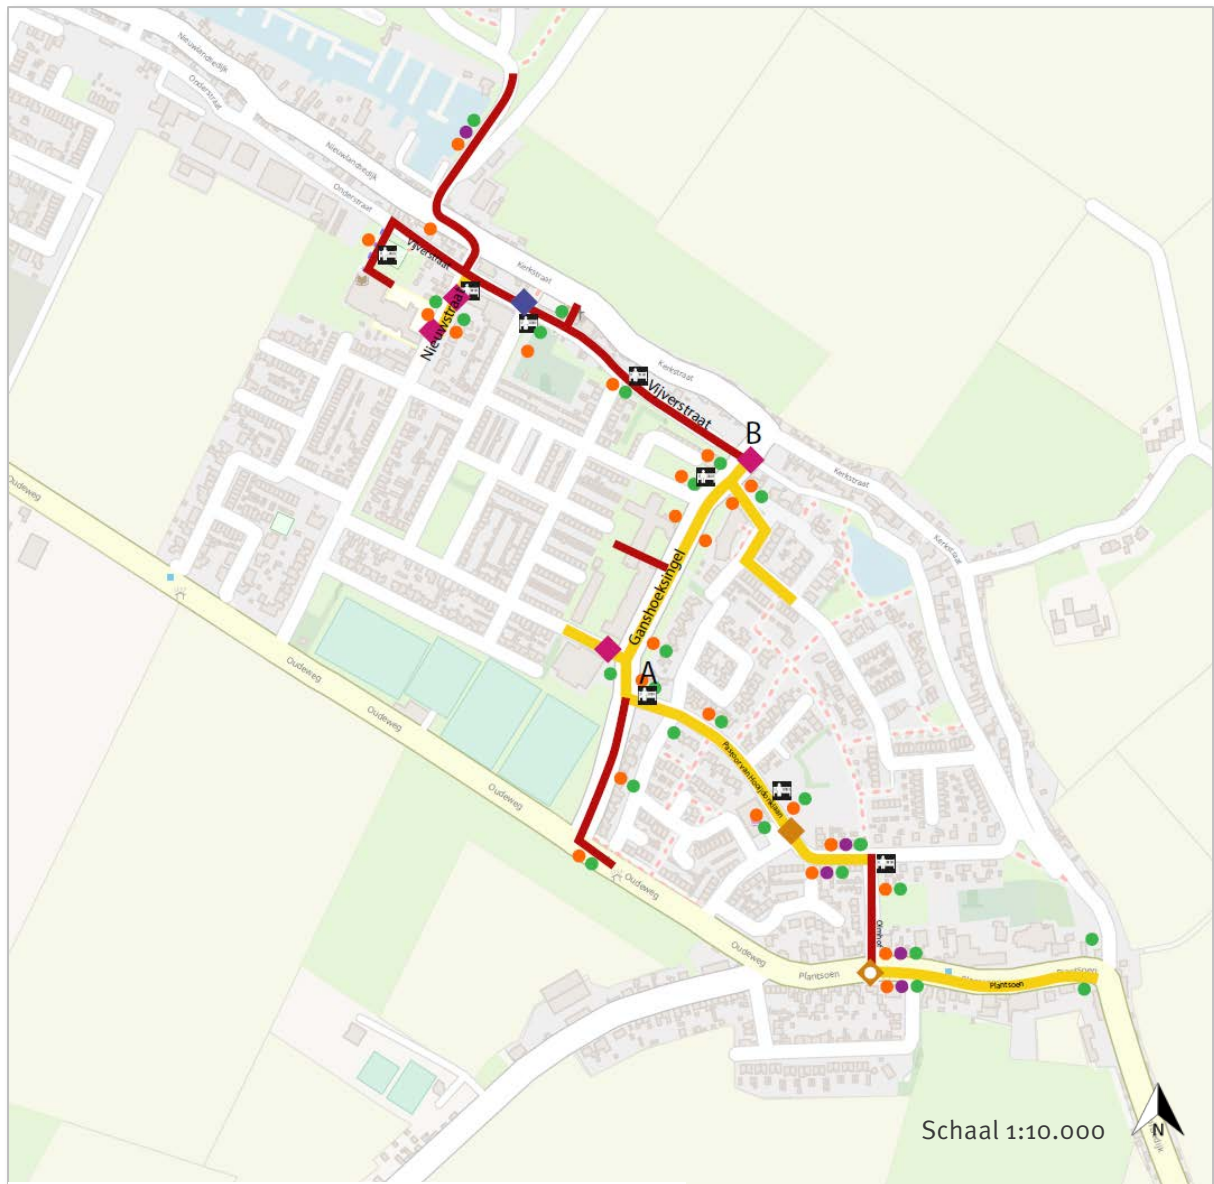
Kaart 9: Overzicht maatregelen Lage Zwaluwe

- Routes**
- Prioritaire route (enkel)
  - Prioritaire route (dubbel)
- Trottoirs en voetpaden**
- Verbreden looproute tot minimaal 1,80 meter
  - Aanpakken onregelmatigheden
  - Aanpassen afshot in dwarsrichting tot 2%
- Oversteeklocaties**
- ◆ Realisatie drempelplateau op kruispunt
  - ◆ Realiseren drempel (eventueel met plaatselijke versmalling) ten behoeve van rechte oversteek
  - ◆ Oversteken met behulp van afritconstructies (helling minimaal 1:10)
  - ◆ Realiseren oversteek met tussenplateau
  - ◆ Aanpassen afritconstructies bij woningen
  - ◆ Toevoegen waarschuwingsmarkering bij oversteek
- Zitplaats

Sectie	Locatie	Knelpunt	Maatregel (Letter op kaart)
11a	Groningenlaan	Hellingshoek trottoir te steil.	Herstraten trottoir
13a, 13b,	Ganshoeksingel, Vijverstraat (westelijk van de Ganshoeksingel)	Onregelmatigheden in het pad en te hellingshoek te steil.	Herstraten pad
13c	Vijverstraat	Onregelmatigheden in het trottoir	Herstraten trottoir
Oversteek 9	Vijverstraat/ Dokter Dooremansstraat	Oversteek voldoet niet	Oversteek met afritconstructie
14a, 14b	Nieuwstraat	Onregelmatigheden in het trottoir en te hellingshoek te steil.	Herstraten trottoir
Oversteek 10	Nieuwstraat	Afritten zijn te steil	Drempel plateau
Oversteek 11	Nieuwstraat	Afritten zijn te steil	Drempel plateau
15a	Onderstraat	Hellingshoek trottoir te steil.	Herstraten trottoir
16a	Pad de Schoof	Hellingshoek trottoir te steil.	Herstraten trottoir
	Nieuwstraat	Trottoir te smal, onregelmatigheden in trottoir	Herstraten en verbreden trottoir. Extra van belang gezien helling in lengterichting

Kerkstraat	Geen trottoir aanwezig	Zorgdragen voor veilige, vlakke looproute i.c.m parkeerstrook
	Amerweg / Kwistgeldweg	Trottoir te smal en hellingshoek te steil.	Herstraten en verbreden trottoir.
3a, 4a, 6b, 8a, 10a/13b, 13a, 13a (oversteek 9), 14a, 16	Olmhof, Koning Gustaaf Adolfstraat, Pastoor van hooijdonkiaan, Ganshoeksingel, Nieuwstraat, Pad de Schoof	Geen rustplaats	Plaatsen bankjes

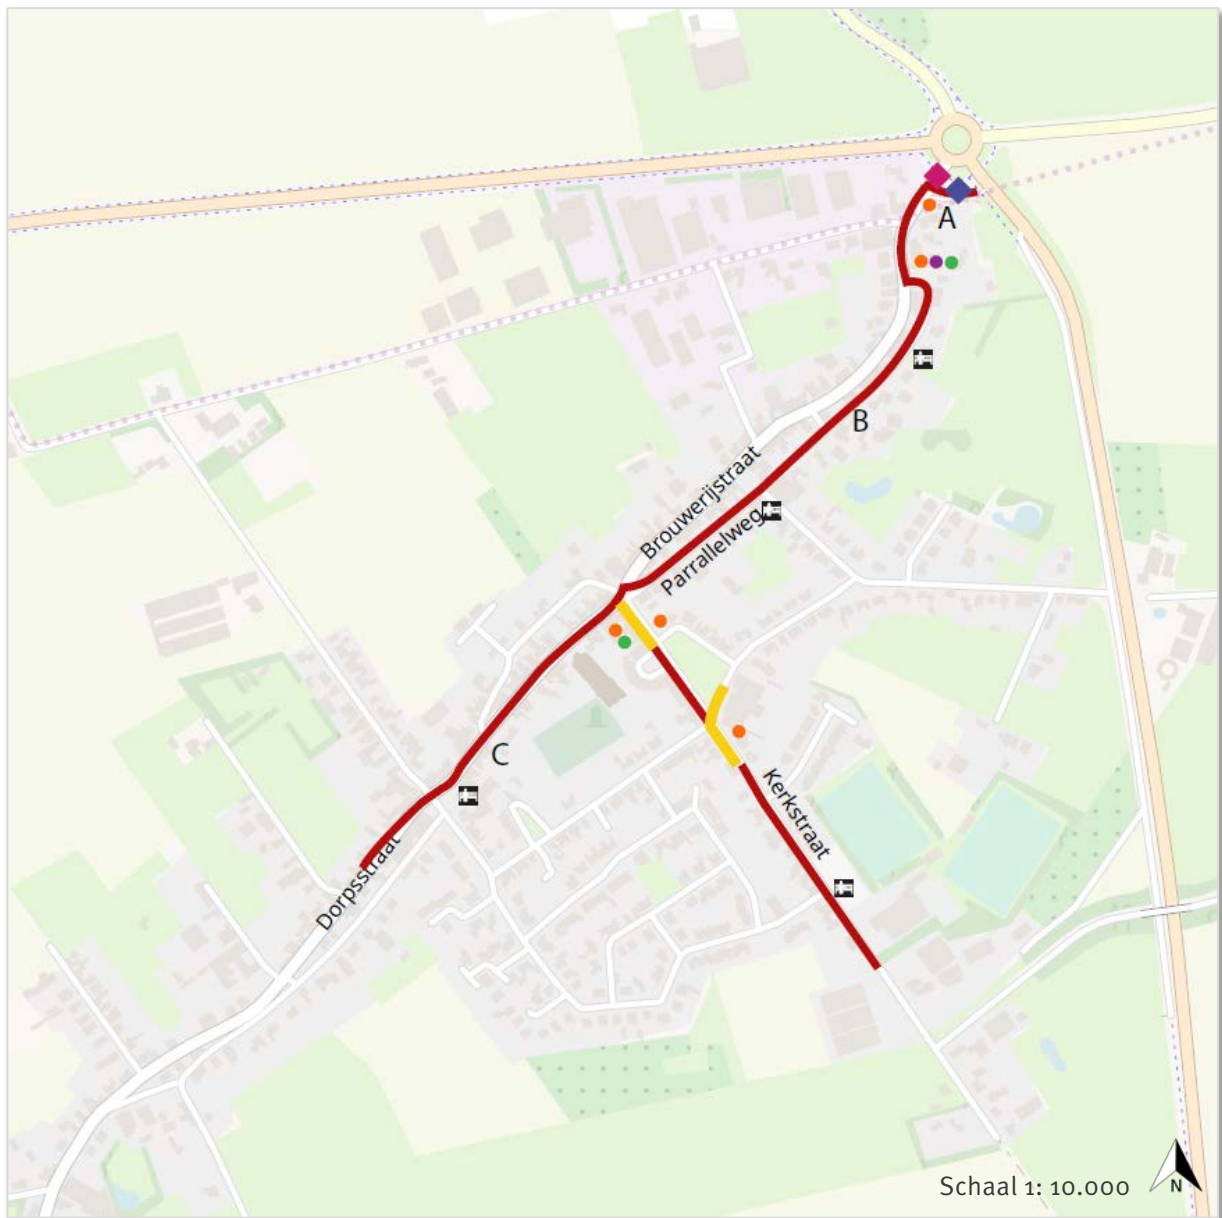
Kaart 12: Overzicht maatregelen Wagenberg

- Routes**
- Prioritaire route (enkel)
  - Prioritaire route (dubbel)
- Trottoirs en voetpaden**
- Verbreden looproute tot minimaal 1,80 meter
  - Aanpakken onregelmatigheden
  - Aanpassen afschot in dwarsrichting tot 2%
- Oversteeklocaties**
- ◆ Realisatie drempelplateau op kruispunt
  - ◆ Realiseren drempel (eventueel met plaatselijke vernauwing) ten behoeve van rechte oversteek
  - ◆ Oversteken met behulp van afritconstructies (helling minimaal 1:10)
  - ◆ Realiseren oversteek met tussenplateau
  - ◆ Aanpassen afritconstructies bij woningen
  - ◆ Toevoegen waarschuwingsmarkering bij oversteek
- ☒ Zitplaats

6	Dorpsstraat	Herinrichting	(C) Herinrichting dorpsstraat om ruimte te geven aan voetgangers incl. plateaus kruisende wegen.
5c, 6a	Kerkstraat, Dorpsstraat	Geen rustplaats	Plaatsen bankjes
